(SERVICE d'ASSISTANCE TECHNIQUE aux EXPLOITANTS de STATIONS d'ÉPURATION)

Nom de la station : **SAINT MAURICE D'IBIE LES SALELLES**

## Du : 06/07/2026

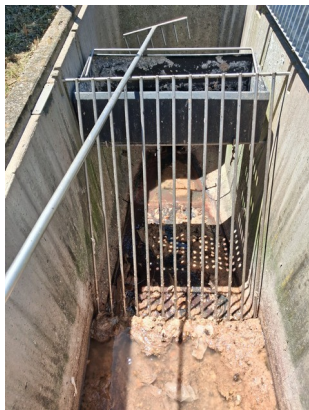
### 6.1 Dégrilleur :

| | Dégrilleur |
|---|---|
| Fonctionnement | Satisfaisant |
| Exploitation | Satisfaisant |
| État de l'ouvrage | Satisfaisant |

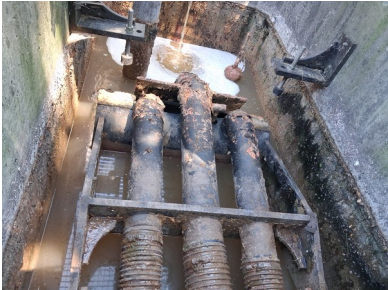
## 6.2 Système de bâchées :

| | Bâchée 1 | Bâchée 2 |
|---|---|---|
| Fonctionnement chasse | Satisfaisant | Satisfaisant |
| État de l'ouvrage | Satisfaisant | |
| Commentaires | | By-passée |

La bâchée située en amont des filtres à sable a été déconnectée depuis plusieurs années. Ce choix, en collaboration avec le SATESE, fait suite à un défaut de conception : lorsqu'elle est en eau, le niveau est trop élevé, ce qui met en charge les lits plantés de roseaux et entraîne une mauvaise oxygénation de ceux-ci.

Le by-pass de la bâchée a donc été mis en place afin de préserver le bon fonctionnement des filtres plantés de roseaux, au détriment du risque de colmatage des drains des filtres à sable en aval.

Il est recommandé de maintenir ce mode de fonctionnement, tout en restant vigilant à l'apparition de signes de colmatage, tels que :

- une accumulation d'eau dans les regards de répartition,
- ou un flaquage en surface.

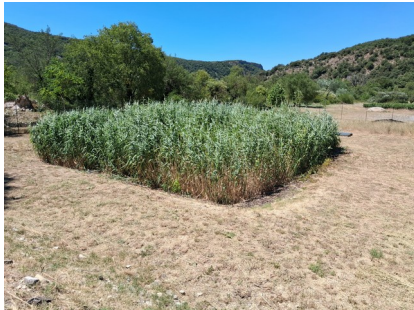
## 6.3 Filtres plantés de roseaux (Mono-étage) :

| | Lits plantés |
|---|---|
| Colmatage | Non |
| Boues (couche) | Oui |
| Herbes | Non |
| Répartition | Satisfaisant |
| Nombre de casiers en fonction | 2 |
| Etat des roseaux | Satisfaisant |
| Etat de la géo membrane | Satisfaisant |
