## **S.A.T.E.S.E.**

Nom de la station : **SAINT MAURICE D'IBIE**

### **Rapport de visite avec analyses**

Du : 06/07/2026

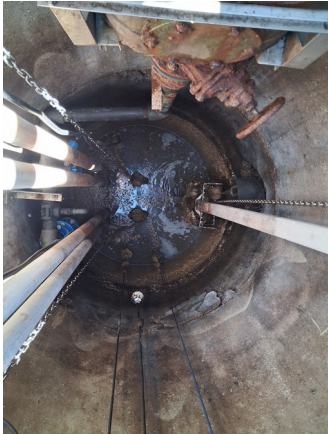
### 6.1 Poste de relèvement :

| | Poste de relèvement |
|---|---|
| Fonctionnement pompe | Satisfaisant |
| État de l'ouvrage | Satisfaisant |
| Commentaires | Changement du clapet anti-retour + curage :<br>09/04/26<br>Dégrilleur bloqué |

Le clapet anti-retour entraînant le dysfonctionnement de la pompe 1 du poste de relevage, a été changé, cela a permis un retour à la normale du fonctionnement de cette pompe.

Le dégrilleur est bloqué en position basse, il est prévu de le réparer mais la date n'est pas encore déterminée. Il faudrait que ce soit fait rapidement pour éviter l'accumulation de déchets grossiers dans le poste de relevage car cela pourrait entraîner des défaillances des pompes s'ils se retrouvent aspirés.

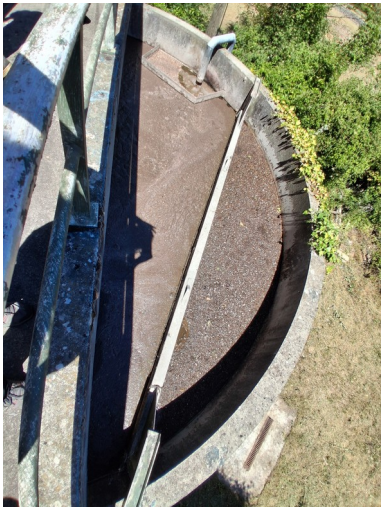
### 6.2 Décanteur-digester :

| | Décanteur digesteur |
|---|---|
| Boues en surface | Oui |
| Dégazage chapeau boues | Oui |
| État de l'ouvrage | Satisfaisant |
| Date de la dernière vidange | 09/04/26 |
| Volume vidangé (m³) | 5 |

Le décanteur-digester présente toujours une couche de boues en surface de la zone de décantation malgré les vidanges annuelles.

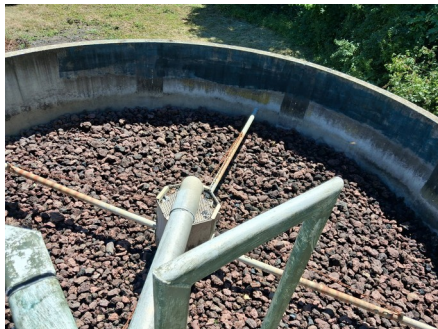
### 6.3 Lit bactérien :

| | Lit bactérien |
|---|---|
| Colmatage matériau | Non |
| Couleur biofilm | Marron |
| État de l'ouvrage | Satisfaisant |
| Colmatage aspersion | Non |
| Fonctionnement aspersion | Satisfaisant |
