MAIRIE DE SAINT MAURICE D'IBIE

Nom de la station : **SAINT MAURICE D'IBIE LES SAELLES**

Rapport de visite avec Assistance

Du : 23/08/2023

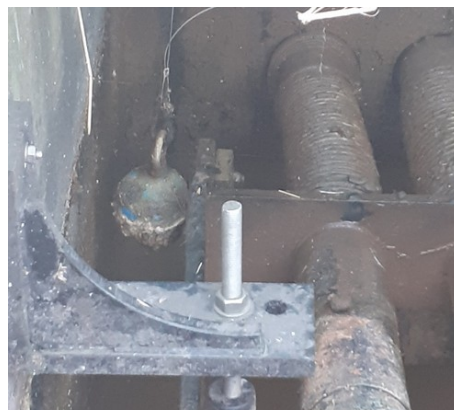
Le compteur ne fonctionne pas malgré son changement y a quelques semaines.

Le compteur de bâchées ne fonctionne plus malgré son installation il y a quelques semaines. La poire est proche du flotteur, il faudra modifier sa position pour un fonctionnement normal.

La poire semble trop proche du flotteur : à déplacer.

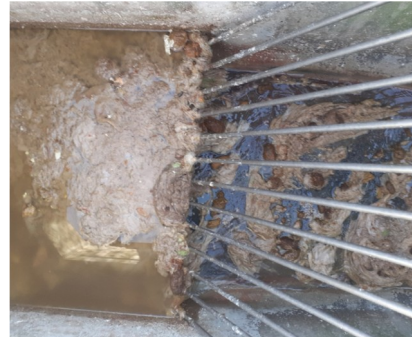
L'ouvrage est bien chargé en matière organique et en lingettes. La sensibilisation des usagers est pourtant régulière sur ce territoire.

Le dégrilleur est bien chargé.

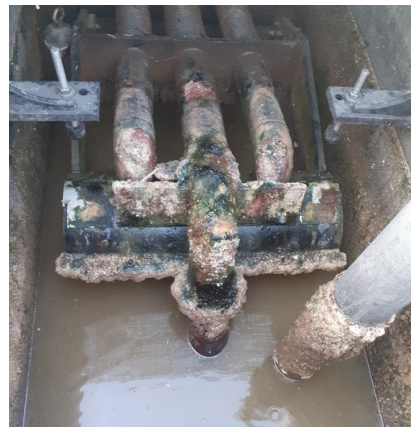
Le flotteur est encrassé. Il est temps de procéder à un gros nettoyage.

L'ouvrage de bâchées est un peu encrassé. Il n'y a pas de fuite observée.
